Recubrimiento para protección contra la erosión y la corrosión en condiciones de inmersión a alta temperatura

BELZONA®
1381

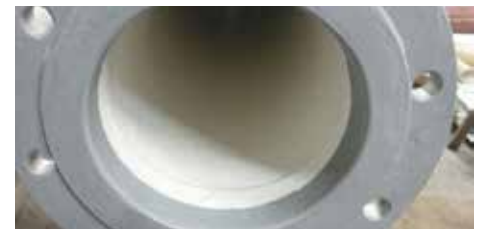
Ejemplo de aplicación:

Antes, durante y después de una aplicación de Belzona 1381 mediante pulverizador en el interior de una tubería.
