Sistema de emergencia para impermeabilización y protección contra factores climáticos

BELZONA
3121

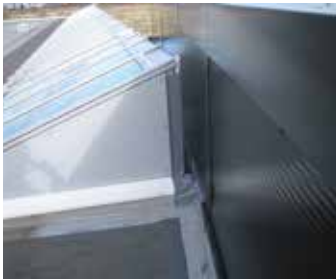
Juntas y cordones

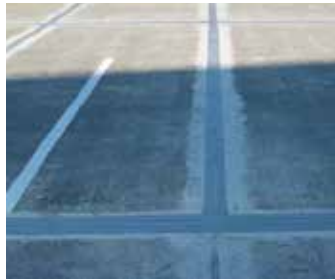
Juntas de expansión

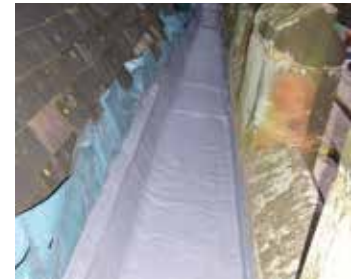
Juntas de canaletas

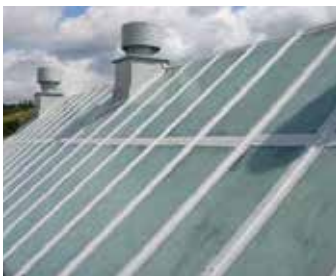
Barras de acristalamiento

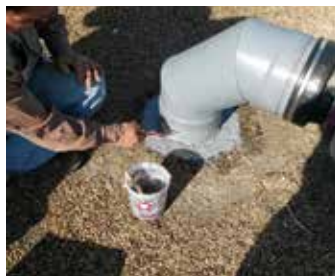
Ventilaciones
